İşin Sırrı: İnanç, Güven ve İşbirliği... (2) Eylem ve Sorumluluğu Paylaşarak (LM1500 Onarım & FSB) Başarmak!

Can EREL
Uçak Mühendisi
can.erel@canerel.com.tr

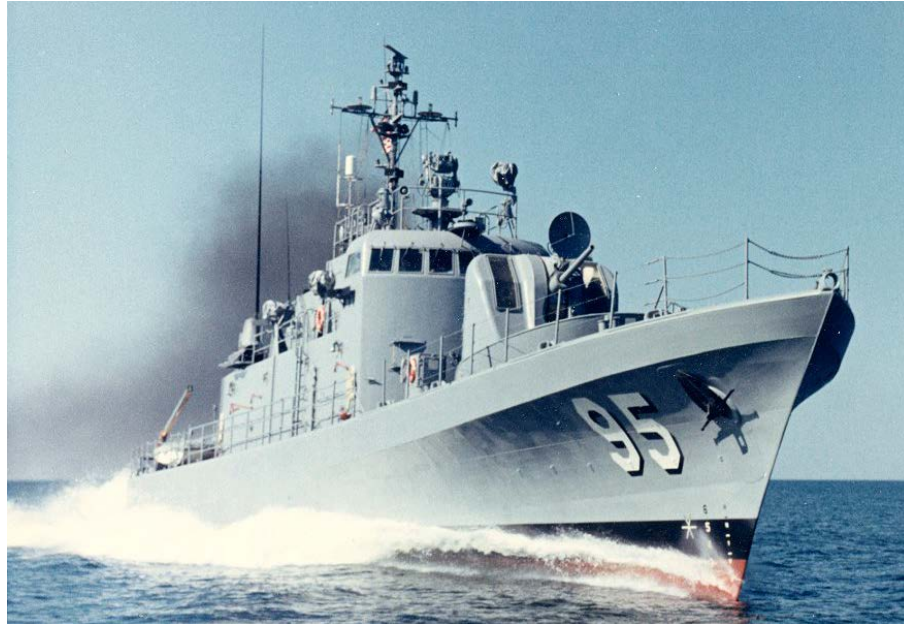
Asheville Sınıfı Savaş Gemisi (USS Defiance, PG-95) © NavSource

Asheville sınıfı savaş gemileri, Ekim 1962'de ABD'nin Türkiye'ye, SSCB'nin de Küba'ya nükleer başlıklı füze yerleştirmesi ile başlayan ve dönemin iki süper gücünü karşı karşıya getirerek dünyayı nükleer savaş tehdidi altında bırakan bunalım olarak ifade edilen Küba Füze Krizi'ne karşı ABD Deniz Kuvvetleri tarafından inşa edilen savaş gemileridir. Bu sınıftaki gemiler ABD Deniz Kuvvetlerinin;

- Gaz türbin motorlu,
 - Alüminyum gövdeli,
 - Üst yapıda kompozit (fiberglass) kullanılan,
- ilk gemilerdir.

Asheville sınıfı gemilerde diesel ve gaz türbin motor karması (COMBINED Diesel OR Gas (CODOG) turbine) kullanılmıştır. Bu karma yapıda her bir pervane şaftını tahrik eden diesel motorlar seyir ve gaz türbin motor da yüksek seyir süratleri için kullanılmaktadır. Bu sınıftaki gemilerde;

- Motorlar pnömatik olarak kontrol edilebilmekte,
- Hatve (piç) kontrollü (tersinir) pervaneleri ile tam hızla giderken iki gemi boyu (yaklaşık 100 m.) mesafede durabilmektedir.
